Ablösung der Lasersondenspitze – eine seltene Komplikation der endoluminalen Therapie

Intraoperative Radial Fiber Cap Loss, a Rare Complication of Endoluminal Therapy

Leyla Rafi-Stenger¹, Markus Stücker²

Phlebologie 2022; 51: 288–293

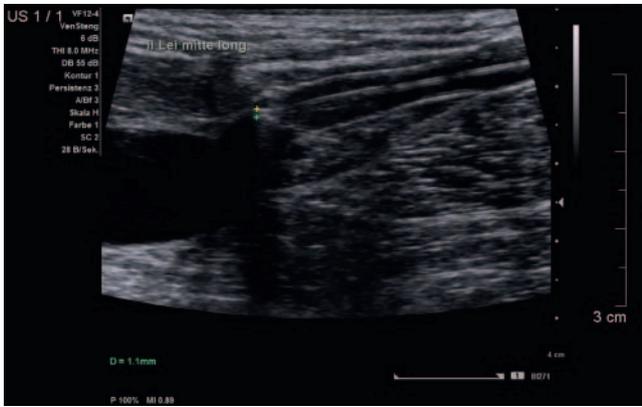
► **Abb. 1** Platzierung der Radiallasersonde im Bereich der sapheno-femorale Junctionszone; der Abstand zum Dach der V. femoralis beträgt 1,1 mm.

Bei einem 52 Jahre alten Mann mit einem BMI von 28,4 wurde eine insuffiziente V. saphena magna linksseitig thermisch ablativ mit einem 1470 nm-Laser mit Einringradialfaser (1470 nm-Laser Leonardo und ELVeS Radial fiber, Biolitec, Deutschland) behandelt. Die Lasersonde wurde knieinnenseitig nach sorgfältiger Kontrolle auf Unversehrtheit eingeführt und duplexkontrolliert bis zur saphenofemorale Junctionszone hochgeschoben. Die Lasersondenspitze wurde in einen Abstand von 1,1 mm (► **Abb. 1**) zur V. femoralis platziert.

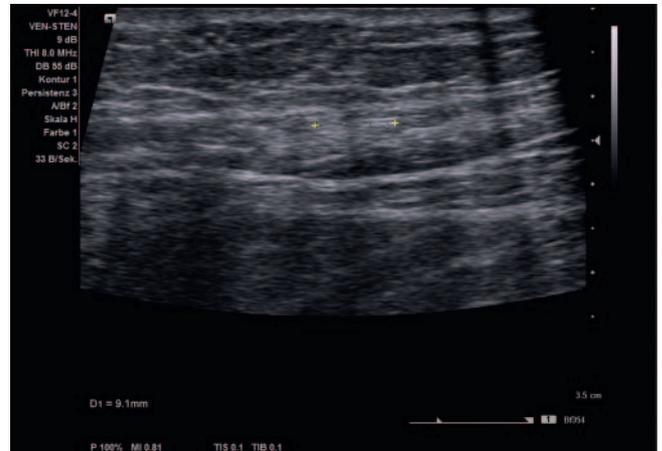
► **Abb. 2** Abgelöste Sondenspitze der Radiallasersonde Mitte Oberschenkel 1 Tag postoperativ.

Man sah jedoch einen etwa 5 mm distal der saphenofemorale Junction liegenden 4 mm langen echoreichen Bezirk und dann in der Oberschenkelmitte einen 8–10 mm langen echoreichen Bezirk. Zum sicheren Ausschluss einer, wenngleich unwahrscheinlichen, Embolisierung veranlassten wir eine CT-Diagnostik des Thorax, des Abdomens, der linken Leiste und des linken Oberschenkels. Die Untersuchung zeigte keine pathologischen Auffälligkeiten. Da die endoluminale Operation spätmittags durchgeführt wurde, die CT-Diagnostik erst gegen 22.00 Uhr abgeschlossen war und der Patient klinisch keine Auffälligkeiten bot, haben wir an diesem Abend nichts mehr unternommen und die Resorption der TLA-Lösung bis zum folgenden Morgen abgewartet und dann die Duplexdiagnostik wiederholt. In der Leiste zeigte sich der gleiche Befund wie am Vorabend. In der Mitte des Oberschenkels ließ sich jetzt eindeutig die Doppelkontur der Glasfaser nachweisen (► **Abb. 2**).

Daraufhin exzidierten wir in Absprache mit dem Patienten die Sondenspitze im Oberschenkel, was problemlos möglich war (► **Abb. 3**).

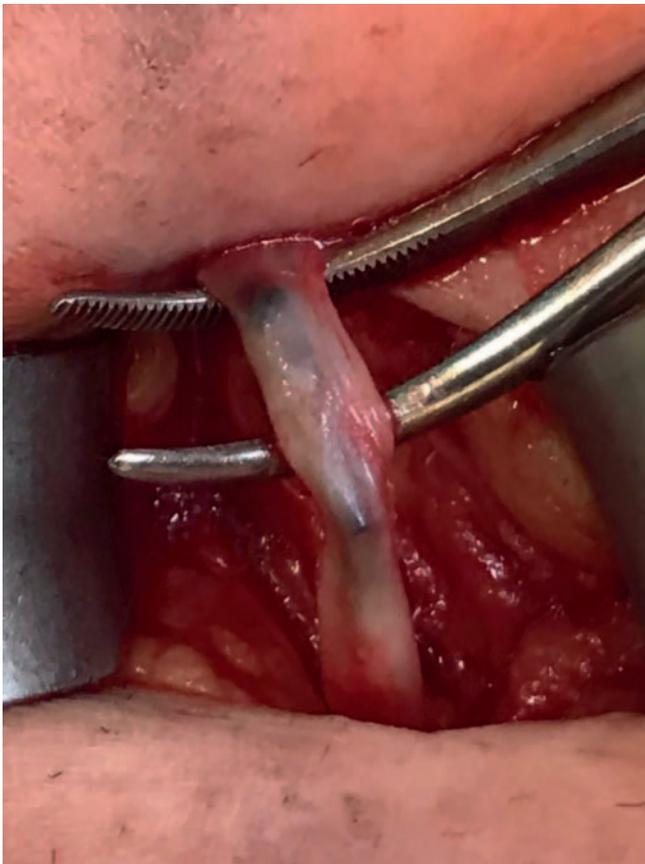
► **Abb. 3** Abgelöste Lasersondenspitze Mitte Oberschenkel intraoperativ.

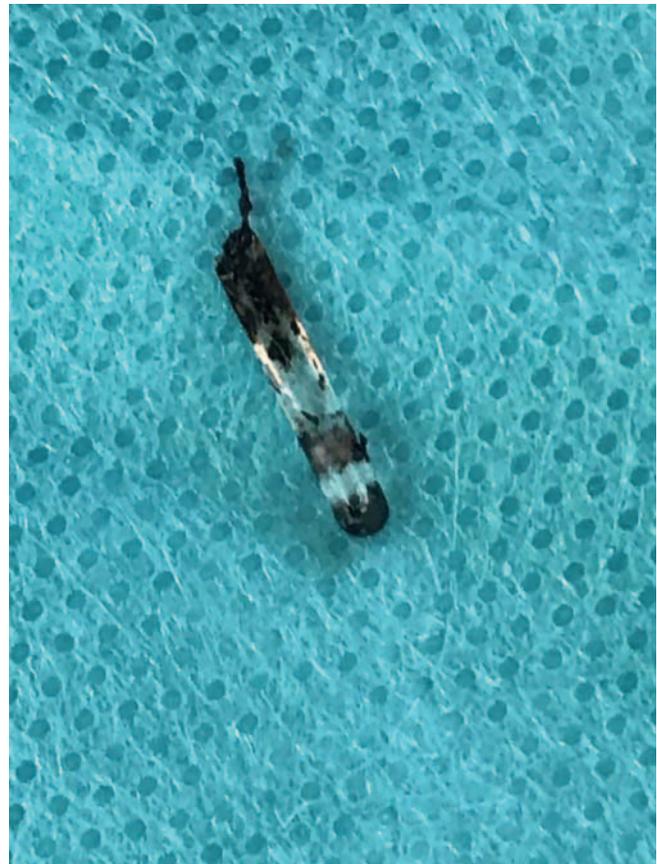
Nachdem sich dann intraoperativ zeigte, dass von der abgelösten Sondenspitze Teile der Glashülle fehlten (► **Abb. 4**), die der Größe nach dem duplexsonografisch beschriebenen 4 mm gro-

► **Abb. 4** Spitze der Lasersonde mit Glasdefekt im Dachbereich.

ßen, echodichten Befund im Crossebereich entsprachen, entschlossen wir uns zusätzlich zur Exploration der Crossregion.

Abplatzen hin. Der von Ihnen angenommene Abriss ist unserer Meinung nach zustande gekommen durch eine sehr unglückliche Abspaltung des Glaskuppeldaches. Es kam im Verlauf der Laseraktion zu einer Lichtleckage am Übergang der Glasfaser in die starre Glaskappe. Wir gehen davon aus, dass es initial einen Anbruch der Kappe gab und dieser Riss zu einer Ablösung eines Teils des Daches führte und der Ausbildung eines Mikrospaltes. Durch diesen ist Flüssigkeit eingedrungen. Daran angeschlossen kam es zu einer Laserleistungsleckage im Übergangsbereich der restlichen Quarzglasplatte zur Quarzglasfaser. Im Verlauf des distalen Oberschenkels kam es dann zum Ablösen der Kappe beziehungsweise die Kappe wurde von der Faser gezogen. Die nun nackte Glasfaser verfügt über keine Lichtleitungseigenschaft mehr, sodass mehr und mehr Energie im Übergangsbereich von Flüssigkeit herausgezogen wurde. Ob die Abspaltung des Kuppeldaches mechanisch durch die Tumeszennadel möglich ist, wagen wir sehr zu bezweifeln und stimmen den Autoren hier zu. Der Fall wurde genau untersucht, und es wurden keine Anomalien bei der Herstellung und Prüfung der fraglichen Sonde festgestellt. Die Verdunkelung des Klebstoffs an der Verbindungsstelle zwischen der Kappe und dem Lichtwellenleiter deutet darauf hin, dass der Klebstoff während des Vorgangs sehr heiß war, aber es lässt sich nicht feststellen, ob die Überhitzung den Ausfall der Sonde verursacht hat oder ob die Überhitzung erst nach dem Ausfall aufgetreten ist. Aufgrund von uns nicht mehr nachvollziehbaren Effekten kam es zum Teilverlust der Quarzglasplatte aufgrund von einer Abspaltung des Kuppeldaches. Mikrorisse haben dann zur Ausbildung von Lichtabsorption im Quarzglasverbund und damit zum Versagen der Verbindungsstelle geführt.“

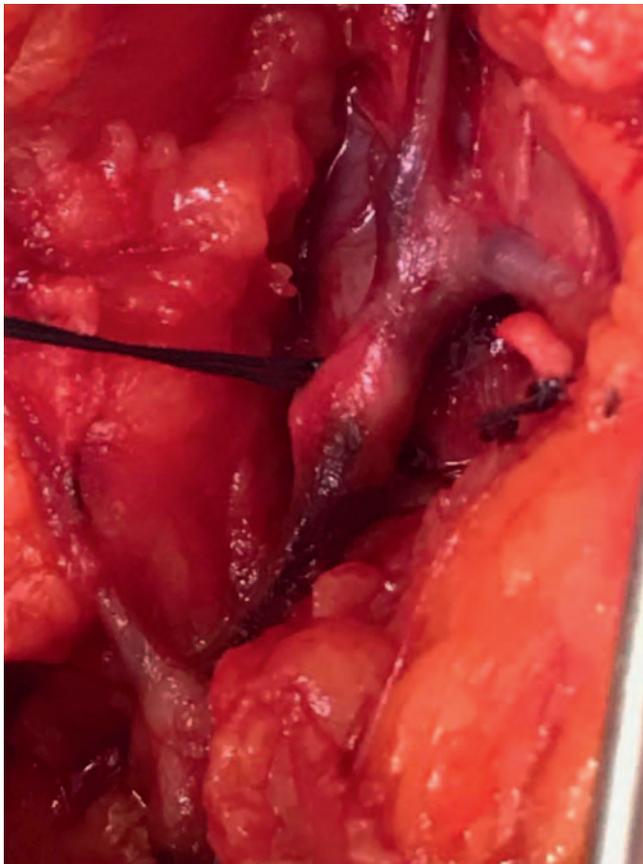
Der dann mögliche intraoperative Nachweis der diskontinuierlichen Karbonisierungsreaktionen der behandelten V. saphena magna mit dazwischenliegenden derben Venensegmenten werten wir als zusätzlichen Beleg dafür, dass die Sondenspitze im Crossebereich zu Bruch gegangen war (► **Abb. 5**).

Die unmittelbare Crossregion zeigt keine Karbonisierungszeichen. Diese sieht man erst ca. 1 cm distal der Einmündung der V. saphena magna in die Femoralvene. Die Sondenspitze hat demzufolge in dieser Höhe eine Teilbeschädigung erfahren. Abgerissen ist die Sondenspitze erst in der Mitte des Oberschenkels. Wir führten eine korrekte, niveaugleiche Crossektomie durch [5]. Das operative Vorgehen entsprach dem einer Rezidivcrossektomie, d. h. es wurde primär die V. femoralis proximal und dann distal der Saphenamündung präpariert und nachfolgend, ohne das zentrale Saphena-magna-Segment zu tangieren, die V. saphena magna niveaugleich mit der V. femoralis mit Ethibond doppelt ligiert und die Saphena magna dann nach distal über die Länge von 5–7 cm reseziert und zur histopathologischen Untersuchung asserviert. Palpatorisch war im proximalen 8 mm langen V.-saphena-magna-Segment, das doppelt ligiert wurde, nichts Auffälliges. Insbesondere konnten wir keine Glaspartikel in der V.-saphena-magna-Crosse tasten. Auch histopathologisch waren keine Glasreste nachweisbar.

► **Abb. 5** Intraoperativer Crossebefund mit zentraler Ligatur. Normaler postoperativer Laseraspekt im zentralen 1 cm-Saphenasegment. Dann nach distal vollständige Karbonisierung der V. saphena magna.

de führen, was offensichtlich so passiert ist. Der Laser hat also Eigenschaften entwickelt, die im weitesten Sinne mit der einer Barefiber vergleichbar sind. Dies belegen sowohl die Karbonisierungserscheinungen des Crosse-nahen Saphenasegments (► **Abb. 5**) als auch die Histologie mit typischer Ruptur der Venenwand (► **Abb. 6**). Die völlig veränderten Lasereigenschaften haben dann ca. 20 cm unterhalb der Leiste, d. h. nach Abgabe von ca. 2000 J Energie, dazu geführt, dass die Spitze der Lasersonde an der Schweißnaht abgeschmolzen ist.

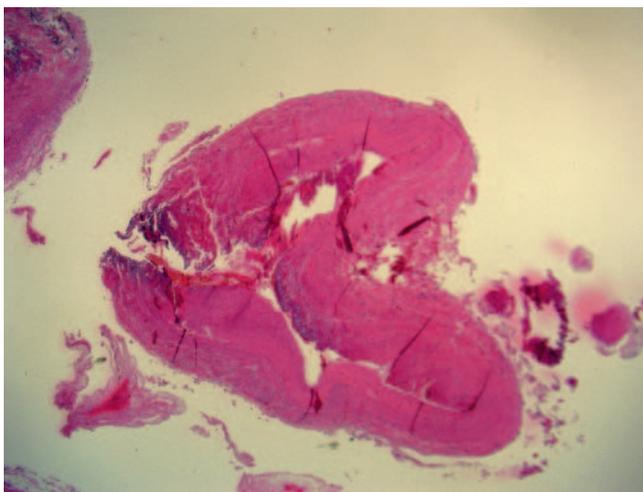
Histopathologisch zeigte sich in der Crossregion neben einer Nekrobiose der Venenwand auch eine Durchtrennung der Venenwand (► **Abb. 6**).

► **Abb. 6** Ruptur der Venenwand, wie dies aus Untersuchungen an Barefiber-behandelten Venen bekannt ist.

Histologisch zeigte sich nach der Crossektomie eine Ruptur der Venenwand, wie es bei dem Einsatz der Barefiber gezeigt wurde [10]. Ob das fehlende Dach der Laserspitze durch die veränderten Eigenschaften des Lasers weggeschmolzen bzw. abgesprengt wurde, bleibt unbeantwortet. Wir haben weder palpatorisch noch histologisch Glasreste gefunden. Die Faserspitze hat sich erst in der Mitte des Oberschenkels abgelöst. Dies deutet darauf hin, dass sich erst durch die veränderte Abstrahlung des Lasers die Schweißnaht zwischen Laserspitze und Glasfaser gelöst hat.
